# Reklamations- beschreibung

**POMBERGER**  
Goisern

**JOHANN VON GOISERN**

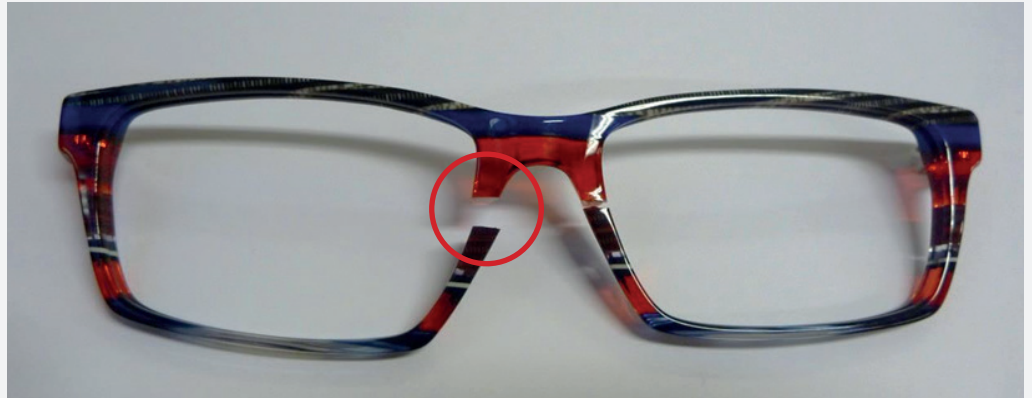
Sauberer Bruch beim  
Farbwechsel (zwischen  
den Farbschichten)

Grund: schlechte Qualität  
des Materials

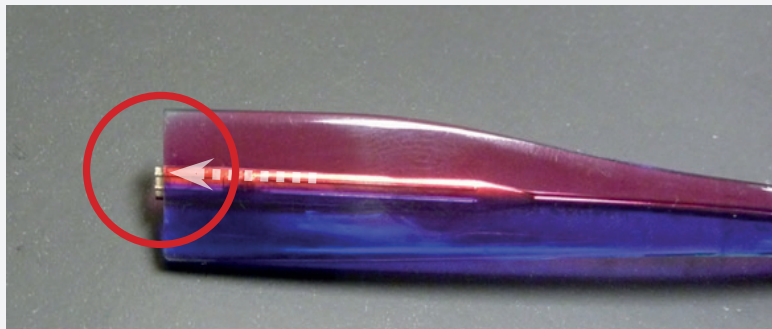
Der Bügeleinsatz rutscht heraus

Grund: Das Baumwollacetat ist aktiv

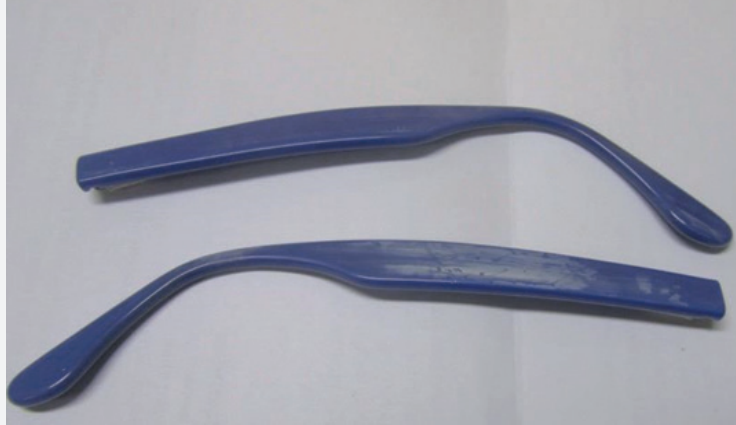
Die Bügel sind nur mit Schweiß bedeckt, dies ist durch polieren leicht zu entfernen.

Kann passieren, wenn Sie die Brille tragen.

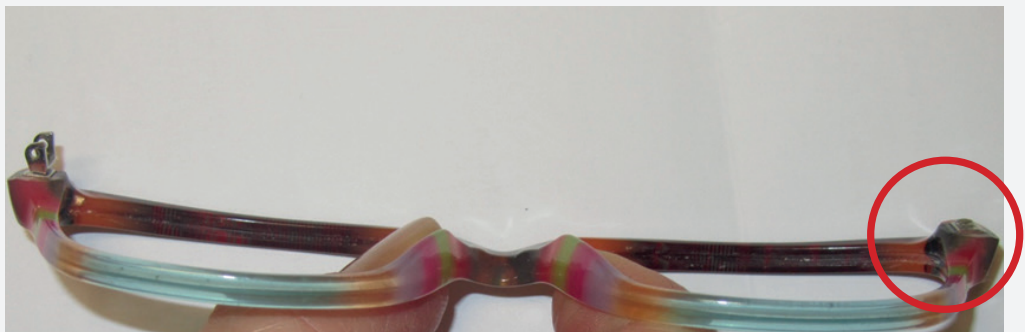
Ein Bruch des Scharniers kann durch normales Brillentragen nicht verursacht werden da es sehr stabil ist.

Das Scharnier kann nur durch grobe Hin- und Herbewegungen brechen.

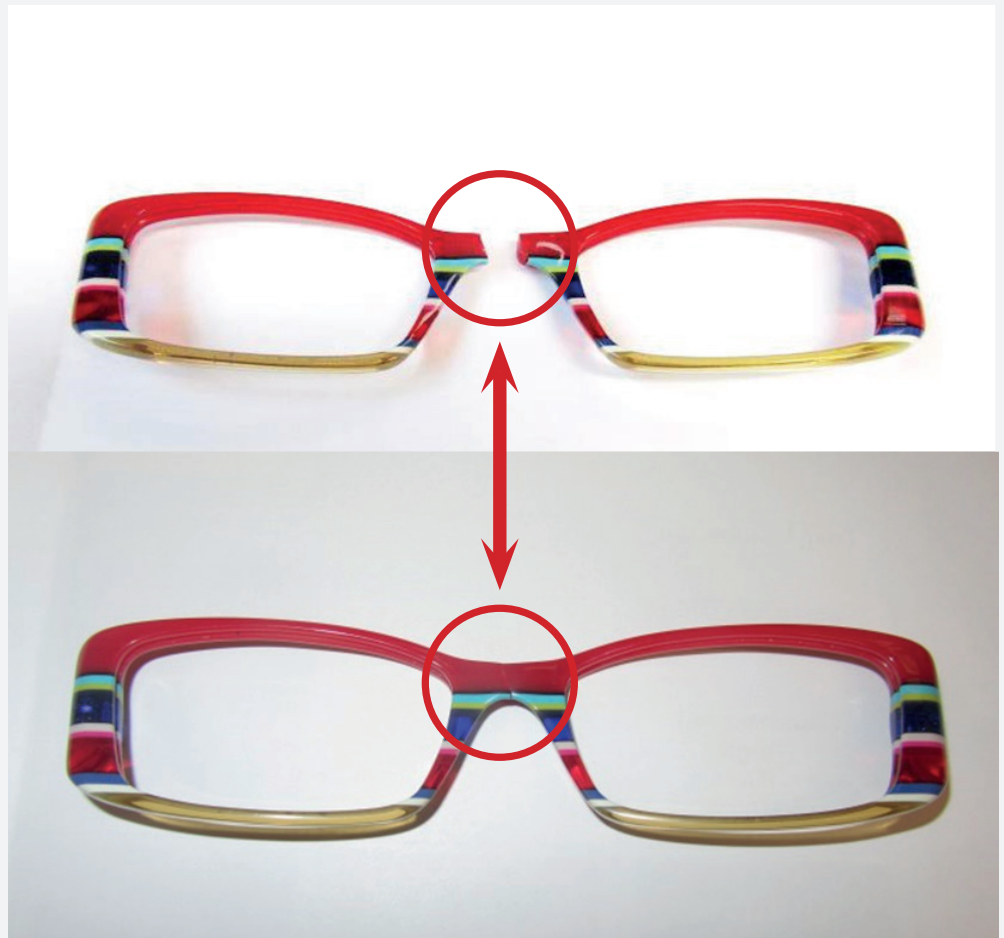
Ein vertikaler, gerader Bruch ist nur bei grober Fahrlässigkeit möglich.

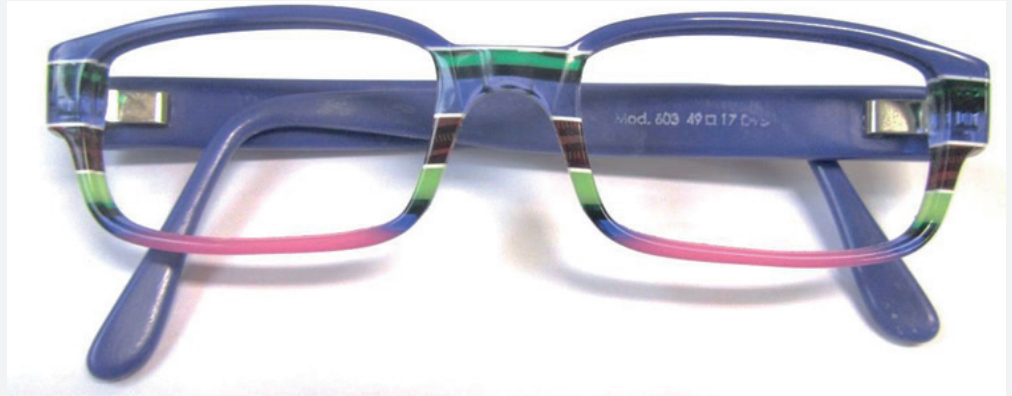
Der Rahmen ist in Ordnung, nur benutzt.

Wie Sie auf dem Bild erkennen können, gibt es nur Anzeichen für eine Verwendung der Brille. Dies ist kein Grund zur Beanstandung.

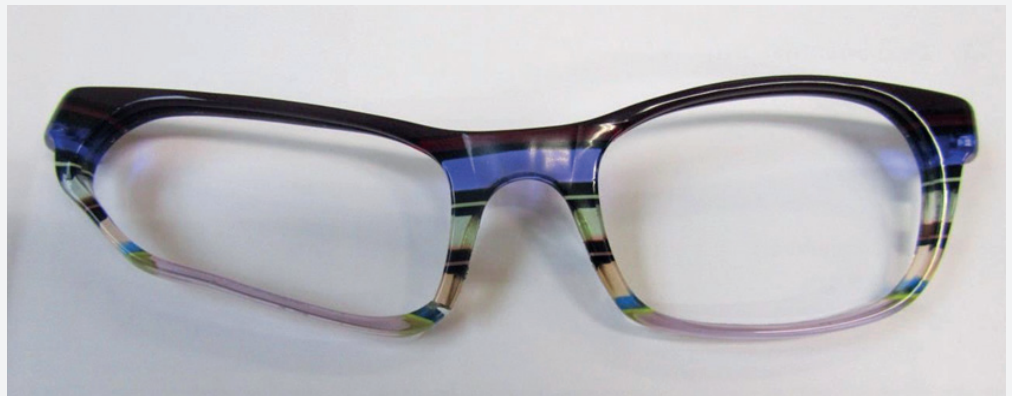
Der Rahmen ist beim Farbwechsel nicht gebrochen, sondern durch Hitze total beschädigt worden.

Wenn man sich den Rahmen ansieht, sieht man Blasen und erhebliche Schäden. Der Rahmen wurde durch äußere Einwirkung deformiert.

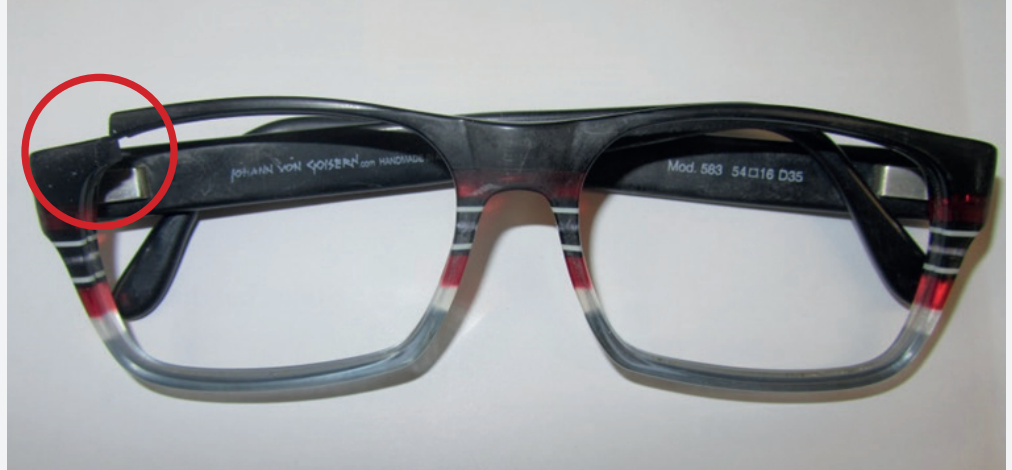
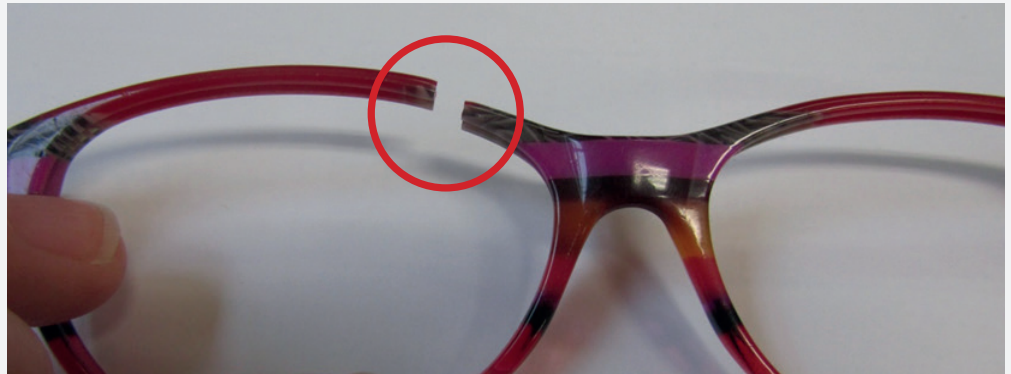
Vertikale Fraktur (keine Farbveränderung, wo der Rahmen leicht brechen könnte) und kein Materialfehler.

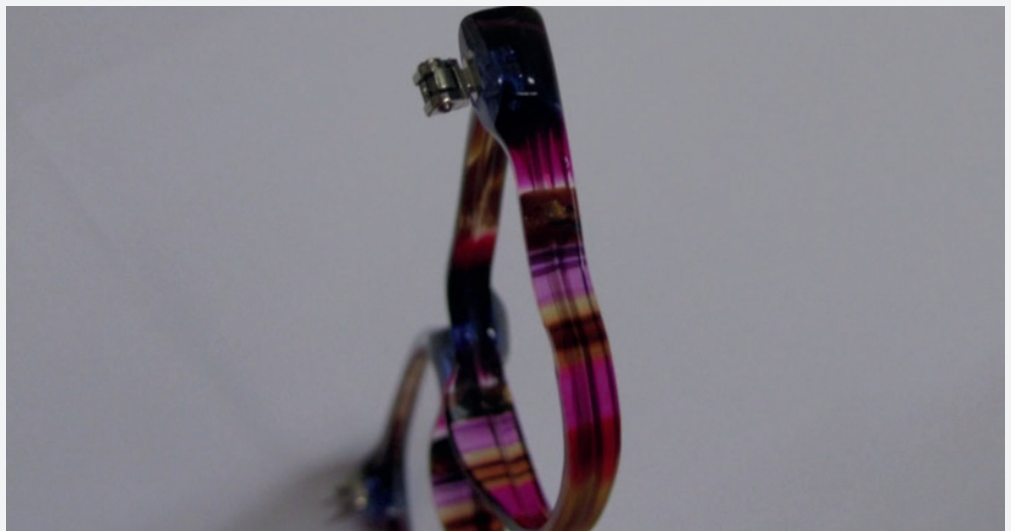
Verformung durch zu viel Hitze, wie in unserem kleinen Folder beschrieben.
